Enköpings stadshotell En kulturhistorisk byggnadsbeskrivning

Johan Dellbeck 20 febr 2002

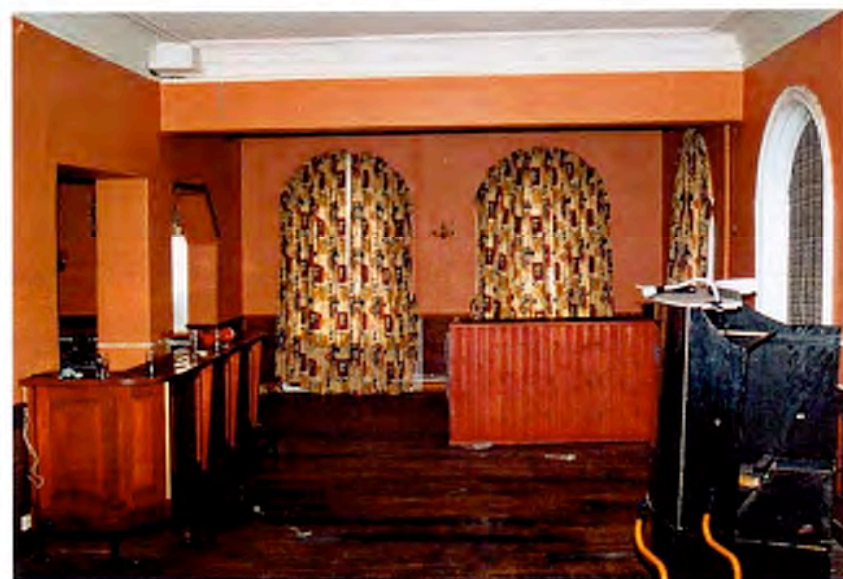
F.d. cafélokalen. Fönster med smygpanel, putsad, profilerad taklist.

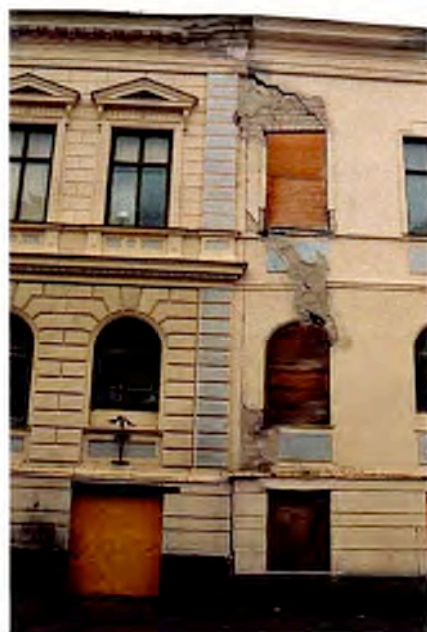
Att huset har sättningsskador har tidigare påpekats. Detta ger sig till känna i fasaderna genom ett stort antal sprickor i putsen. De flesta sprickorna är diagonalsprickor i fönsterbröstningarna. Särskilt kraftiga sprickbildningar och sättningsskador finns i skarven mellan den äldre och den yngre byggnadsdelen.

Den kraftigaste sprickan finns i skarven mellan tillbyggnaden och den ursprungliga byggnaden.

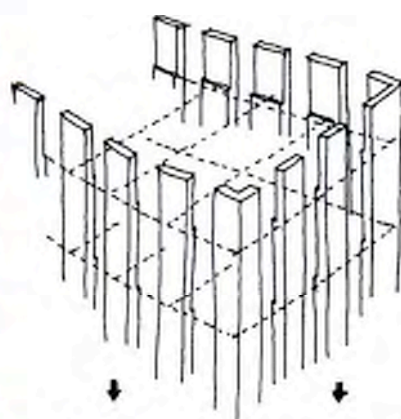
En flervåningsbyggnad av äldre modell skildrad som en serie murpelare sammanhållna av bjälklagens sega dragankarjärnsystem. Eventuella sättningar kan och får förekomma individuellt pelarna emellan.

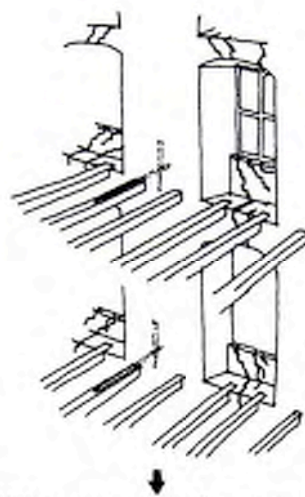
Sprickbildningens system: fönsterbröstningarna och den skevande karmen tar som svagaste element mellan murpelarna upp spänningarna i grunden. Sprickorna uppträder helt naturligt i detta område.

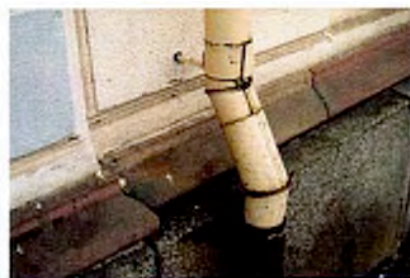
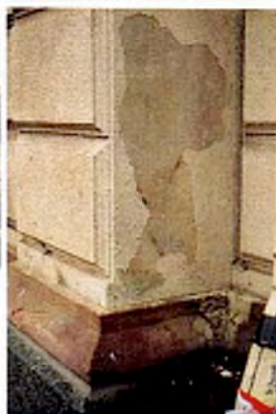
Den ursprungliga fasadputsen är bevarad. Putsen har vid senaste ommålningen sprutmålats med en plastfärg i ockra innehållande grov ballast som resulterat i en grov ytstruktur som känns främmande för denna typ av puts. Plastfärgen flagnar delvis och under den ses äldre ljusa lager av kalkfärg i ockratoner.

Detalj av sockel och puts. Under plastfärgen finns ursprunglig kalkfärg.

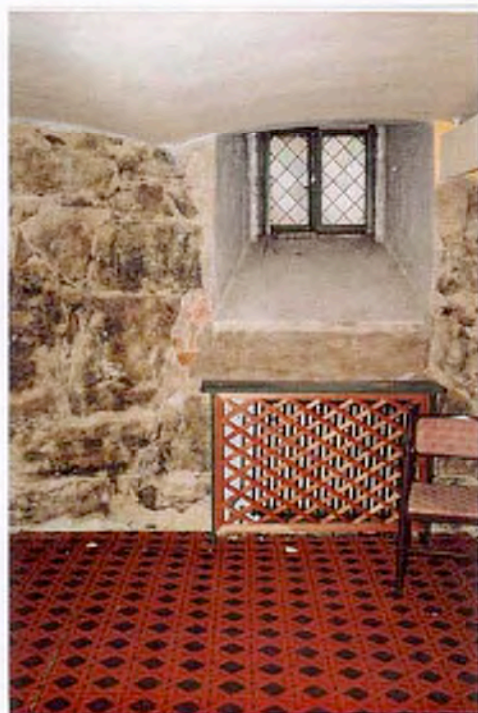
Källaren, fönster mot torget. Brandsäkert bjälklag från 1879.

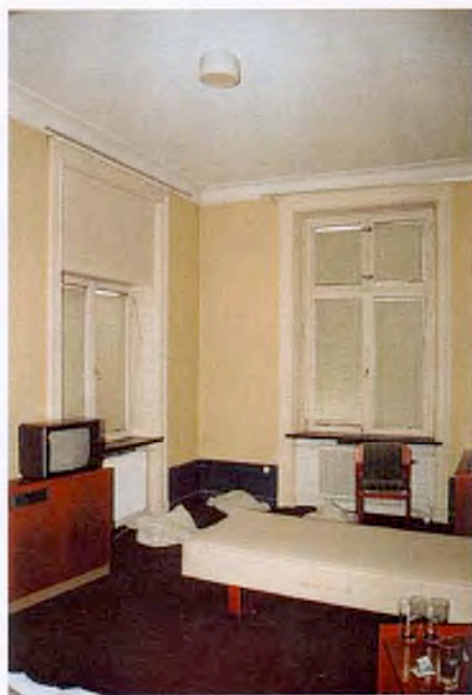
Hörnrum mot torget och Kyrkogatan. Del av en större f.d. 2-rumssvit med påkostad inredning.

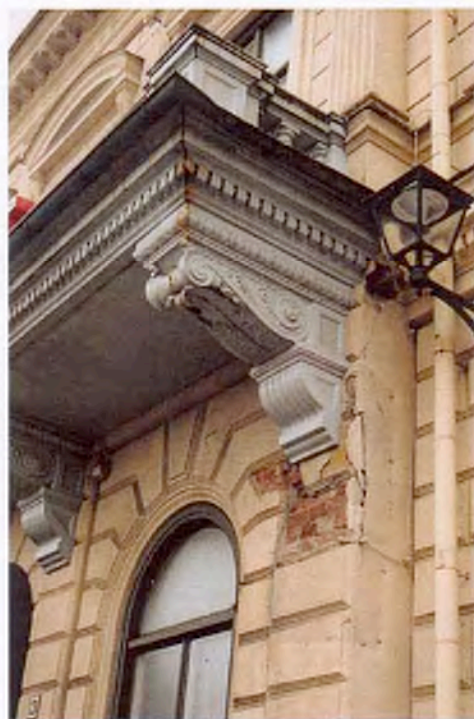
Detalj av balkong. Frostsprängningar i putsen.

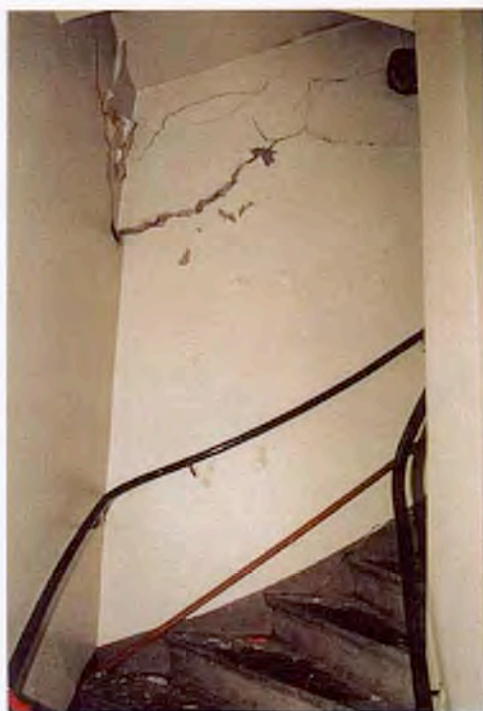
Kökstrappan vid anslutningen mot tillbyggnaden. Sprickor i mur.
