Kulturhistorisk värdering av Broängsbadet i Kristinehamn

VÄRMLANDS MUSEUM

Broängsbadet i Kristinehamn, kulturhistorisk värdering

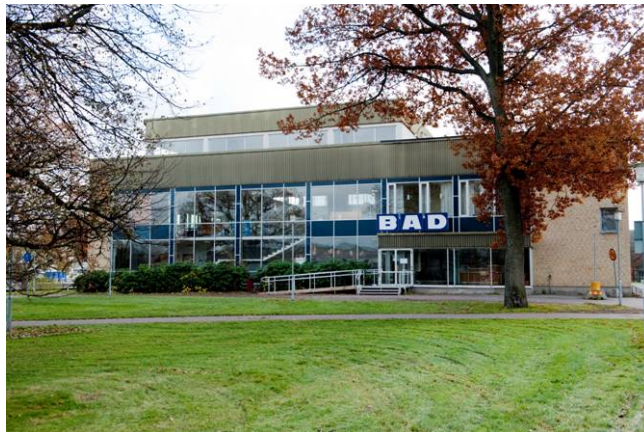
Byggnadens stomme är platsgjuten betong. Byggnadskroppen är rektangulär med en uppskjutande, också rektangulär, del som är något indragen i förhållande till det nedre partiet och invändigt bärs av fristående pelare. Det sydvästra hörnet av nedre delen av byggnaden är också något indraget. Fasaderna utgörs dels av en

curtain-wall konstruktion, dels gult fasadtegel. Curtain-wall konstruktionen består omväxlande av glas och lackerade aluminiumplåtar mellan aluminiumreglar. Balken som curtain-wall konstruktionen vilar på är inklädd med samma typ av småskalig mosaik som används som golv- och väggbeklädnad i byggnadens inre.

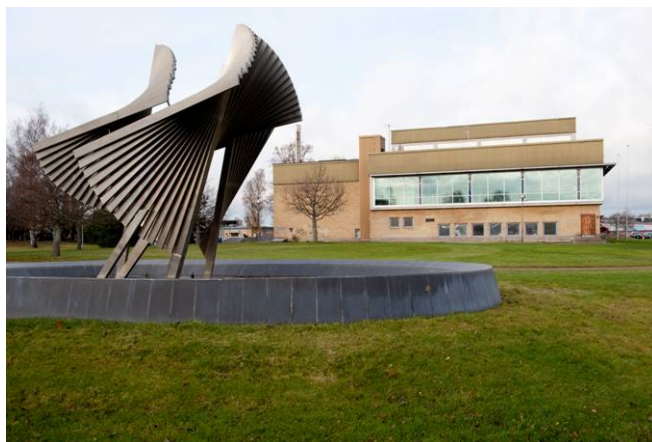
Östra fasaden mot Inre hamnen och Korsälven har i sin nedre del ett sockelparti inklätt med fasadtegel, ett fönsterband (curtain-wall konstruktion), och ett avslutande band av korrugerade galvaniserade och lackerade stålplåtskivor. I sockelpartiet finns nio kvadratiska fönster och en entré till souterrängplanet.

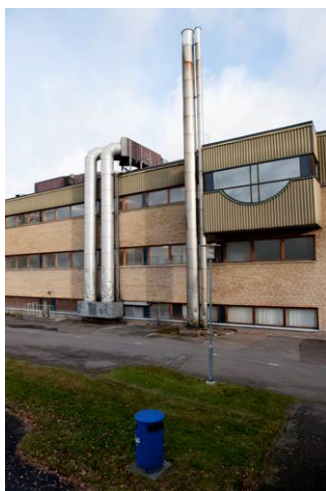
Västra fasaden av Broängsbadet har den mest slutna karaktären. Fasaden är klädd med fasadtegel med fönsterband i souterrängplan samt första och andra våningen. Fönsterbågarna är ut- och invändigt av ädelträ (teak). Burspråkets fönster har inre bågar av aluminium.

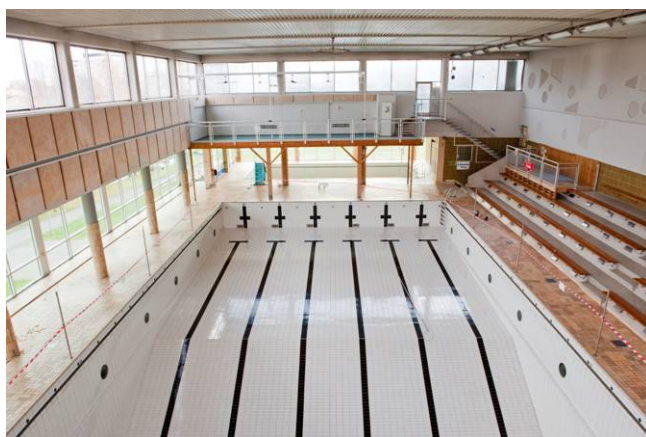
Bassängerna är gjutna och inklädda med kakel. Den lilla undervisningsbassängen har ett enhetligt vitt kakel, medan den stora bassängen har ett vitt kakel med banorna markerade med svart, dekorativt applicerat, kakel. Runda inspektionsfönster i bassängkanterna förstärker det dekorativa intrycket. Ursprungligen var golv och mellanrummen mellan åskådarbänkarna belagda med småskalig, gråskiftande kakelmosaik. Där vägg möter åskådarbänkar finns en bård

i brunt, högglossigt stående klinker.

Den slutna långväggen bakom åskådarbänkarna ovanför klinkerplattorna, dekorerades av konstnären Ingemar Lööf med en relief vitt i vitt. Det abstrakta mönstret ger en mjuk och varierad skuggverkan, ett av Ingemar Lööfs signum som konstnär.

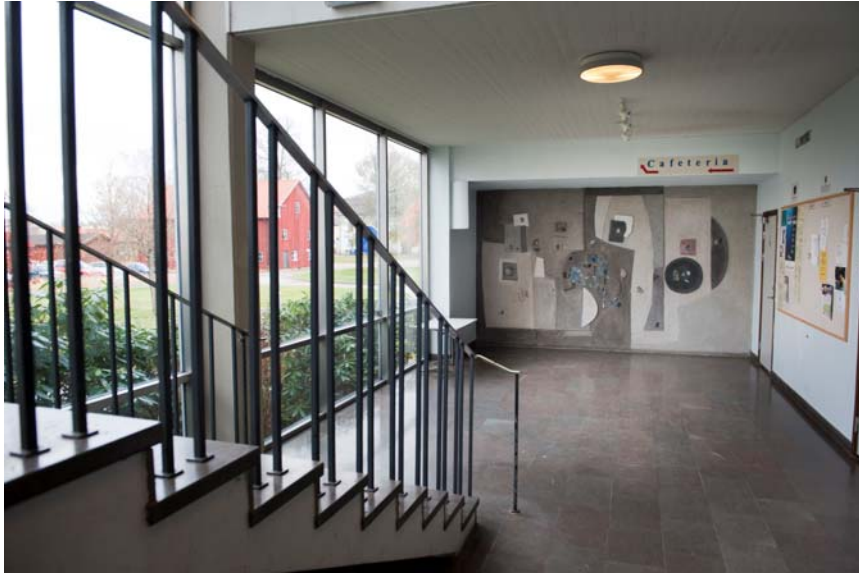
Entréhall med Ingemar Lööfs utsmyckning av östra väggen

Entréhallen i två plan med trappa upp till bassängerna ligger mot norr. Från entréhallen når man också via ramp souterrängplanet med teknisk utrustning, verkstadsutrymme, kontor och personalutrymme. Entréhallen pryds på sin östra kortvägg av ett originalkonstverk, en relief utförd på plats 1964 av Kristinehamnskonstnären Ingemar Lööf. I entréhallens andra plan fanns ett kafé.

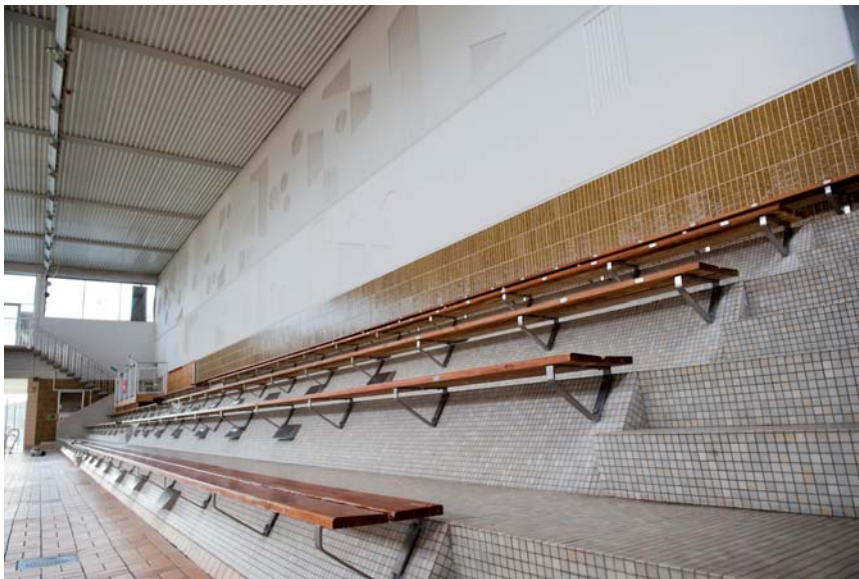
Bassänghallen, sittplatser, kakelmosaik

Bassänghallen har två bassänger och fasta sittplatser för 250 personer. Vid behov kan ytterligare 200 sittplatser ordnas. Bassänghallen har fönster i tre väderstreck; söder, öster och norr. Vid södra väggen når man via en invändig trappa takterrassen.

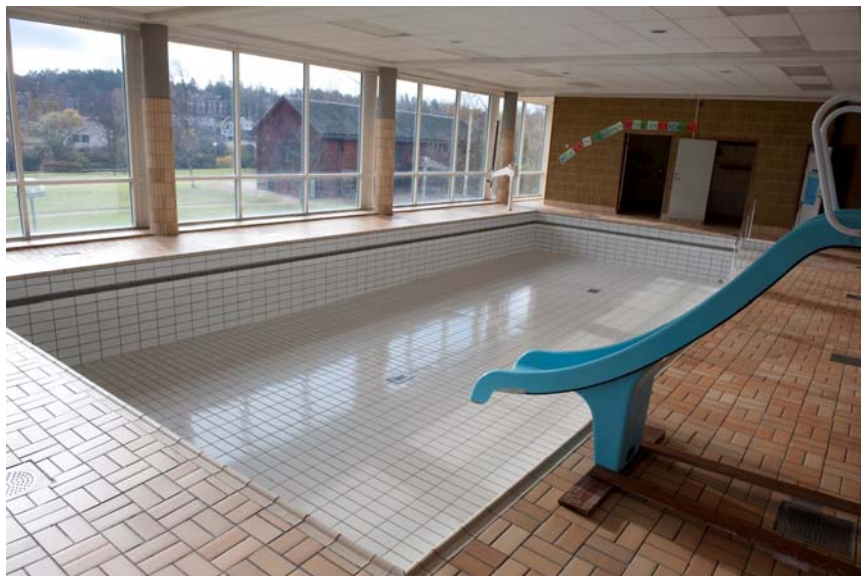
Lilla bassängen

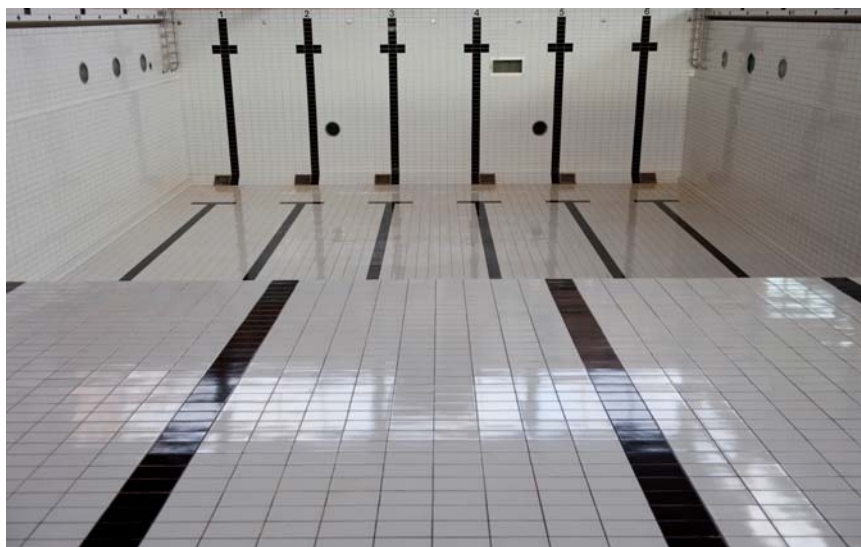
Stora
bassängen

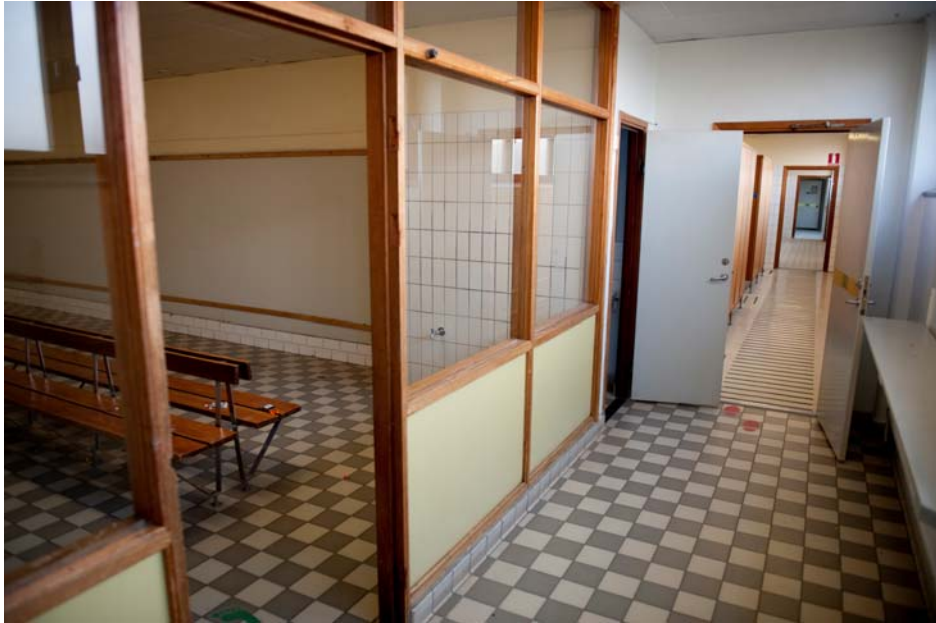
Omklädningsavdelning

Badhuset har två avdelningar för omklädning; en för kvinnor och en för män. Den ena avdelningen ligger i samma nivå som bassängerna, den andra en trappa upp. Var kvinnornas respektive männens avdelningar har legat har alternerat genom åren. Båda avdelningarna har generösa ytor för omklädning, tvagning, dusch och bastu. Det har funnits sitthytter (originalbåsen finns kvar) och rum för solarier. Golven var ursprungligen klädda med golvklinker med reliefmönster. Väggarna är

upp till dörrarnas överkant klädda med kakel.

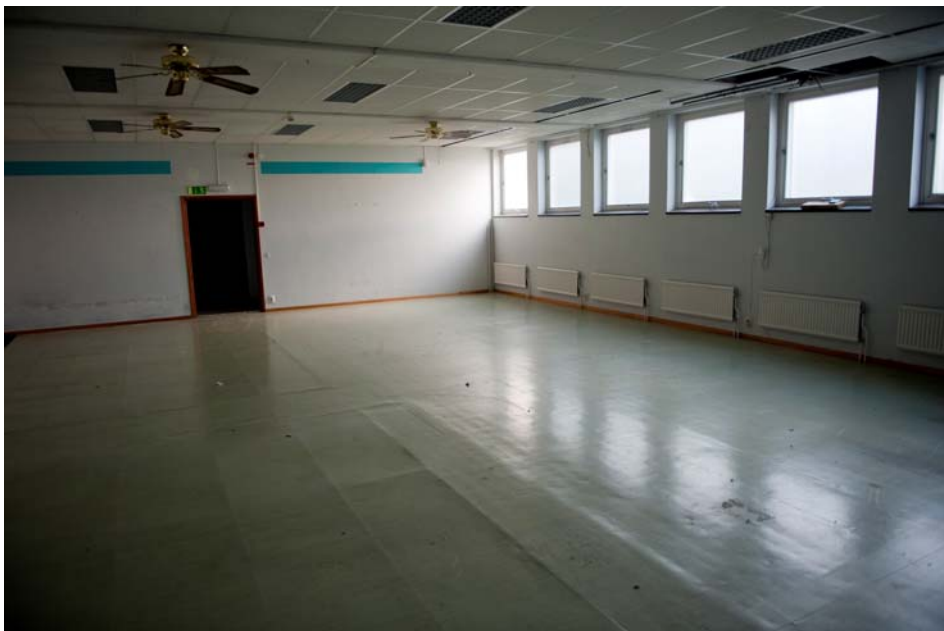
Träningslokal

I souterrängplanet finns rum för en motionshall och träningslokal, stor nog för godkända tävlingar i brottning och tyngdlyftning.

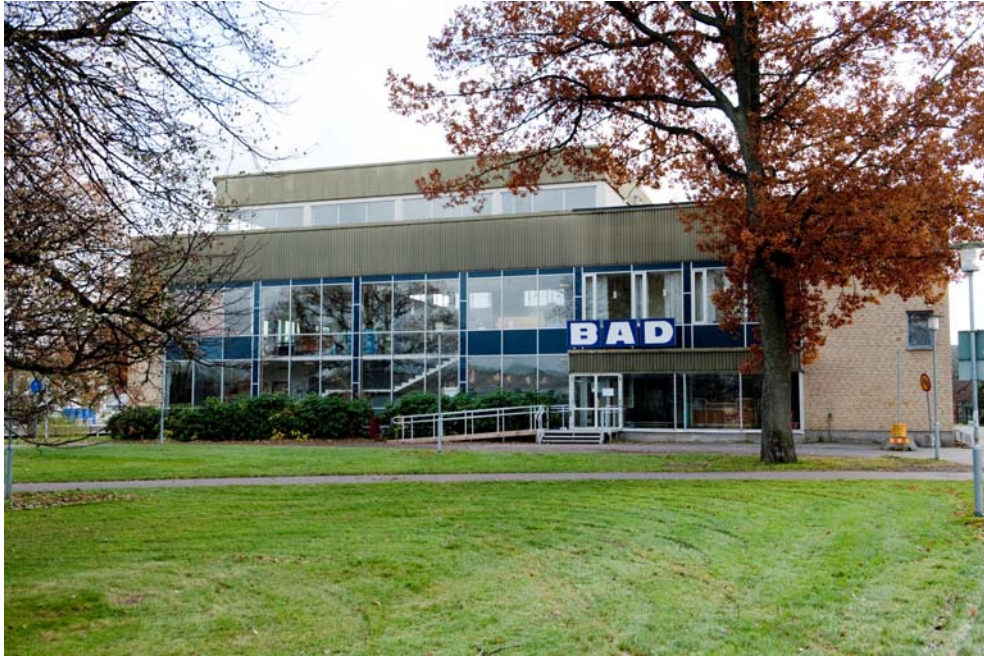
Entrén

Entrésidan mot norr har en curtain-wall fasad i hela sin utsträckning, förutom hörnpartiet i nord-väst som är klätt med fasadtegel. Fasaden avslutas upptill av ett

band korrugerade galvaniserade och lackerade stålplåtskivor.
