Enköpings stadshotell En kulturhistorisk byggnadsbeskrivning

Johan Dellbeck 20 febr 2002

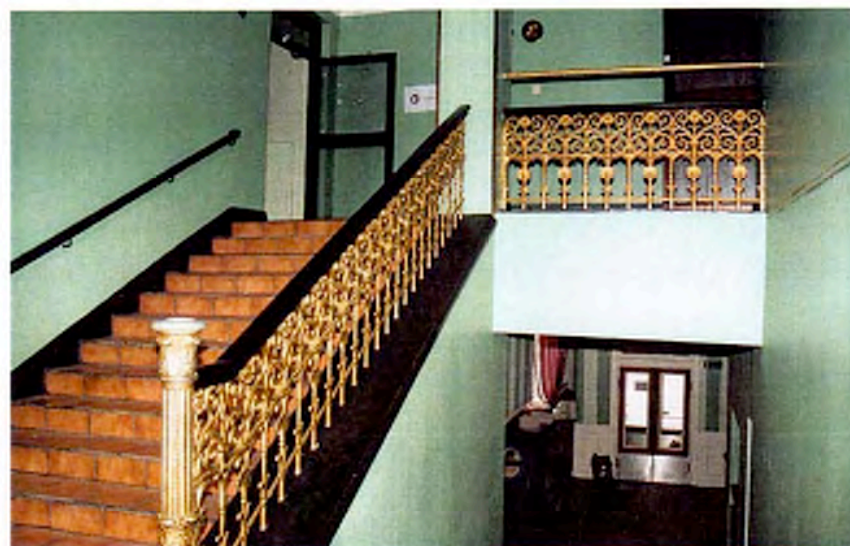
Rakt fram från entrén sett ligger trapphuset. Trappan har idag klinkerbelagda plansteg men troligen finns ursprungliga plansteg av natursten bevarade under klinkerstenarna. Trappräcket är av gjutjärn med överliggare i trä. Trappräcket och ändstolpen har en tidstypisk utsmyckning. På vilplanet står en förgylld spegeltrymå i nyrenässans.
